| OBIEKT | Budynek mieszkalny wielorodzinny, ul. Żogały 6, Katowice |

## **EKSPERTYZA TECHNICZNA**

dotycząca nośności stropów piwnicznych budynku położonego w Katowicach przy ul. Żogały 6

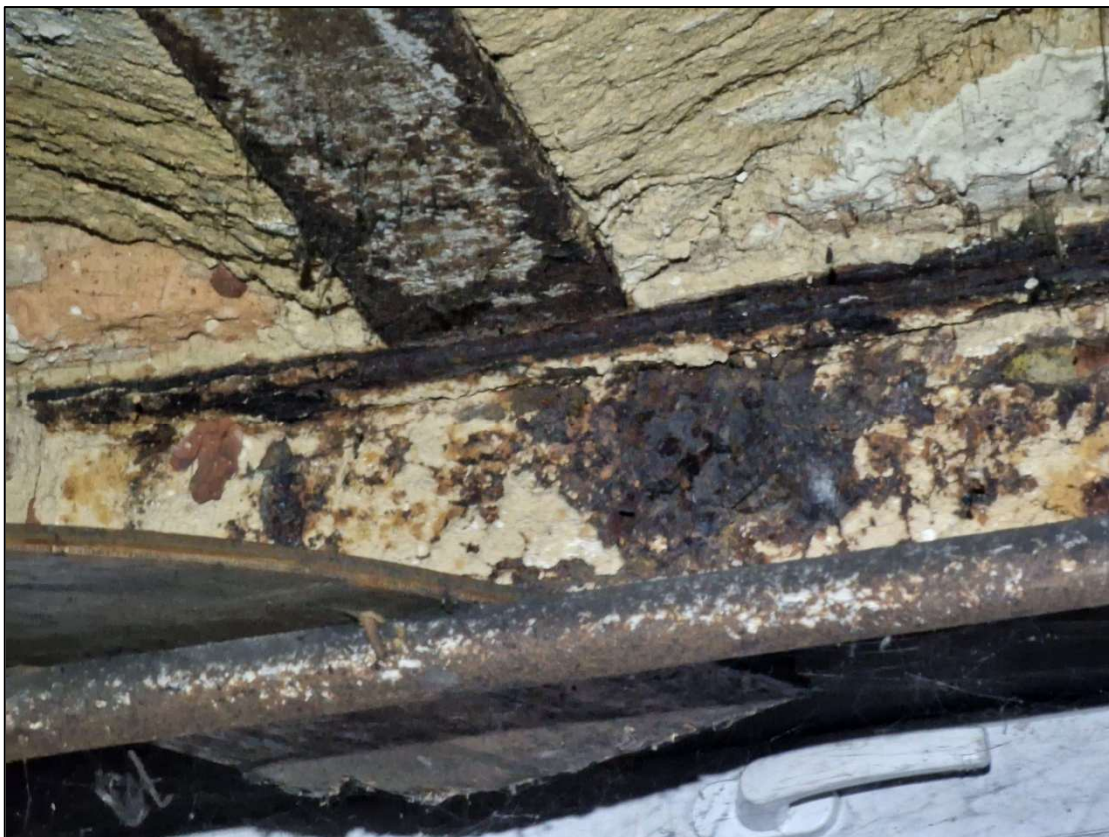
Rys 6. Przegnite stalowe nadproże okienne

Wskazaniem graficznym na rys. 21 przedstawiono silnie zdegradowane nadproża. Jedno z nadproży dotyczy otworu wewnątrz budynku (nadproże ceglane łukowe – do przemurowania). Trzy z nich dotyczą ściany zewnętrznej i jej stalowego nadproża okiennego. Stalowe kształtowniki wykazują bardzo silną degradację spowodowaną korozją. Środniki belek dwuteowych, zwłaszcza w rejonie podparcia, są przegnite. Belki te przeznacza się do wymiany wykonując roboty budowlane w podziale na następujące etapy:

- Tymczasowe skuteczne podparcie stropu w całym pomieszczeniu
- Demontaż istniejącego nadproża stalowego
- Wykonanie niezbędnych prac naprawczych strefy montażowej nadproża – usunąć luźne elementy, wykonać przemurowania, wykształtować podparcia na ścianie murowanej
- Osadzenie belki nadprożowej IPE300, silne podbicie pod istniejącą belkę stalową, zespolenie
- Wypełnienie przygotowanej strefy podparcia w sposób gwarantujący bezpieczne przeniesienie obciążeń z belki nadprożowej na ścianę obiektu.

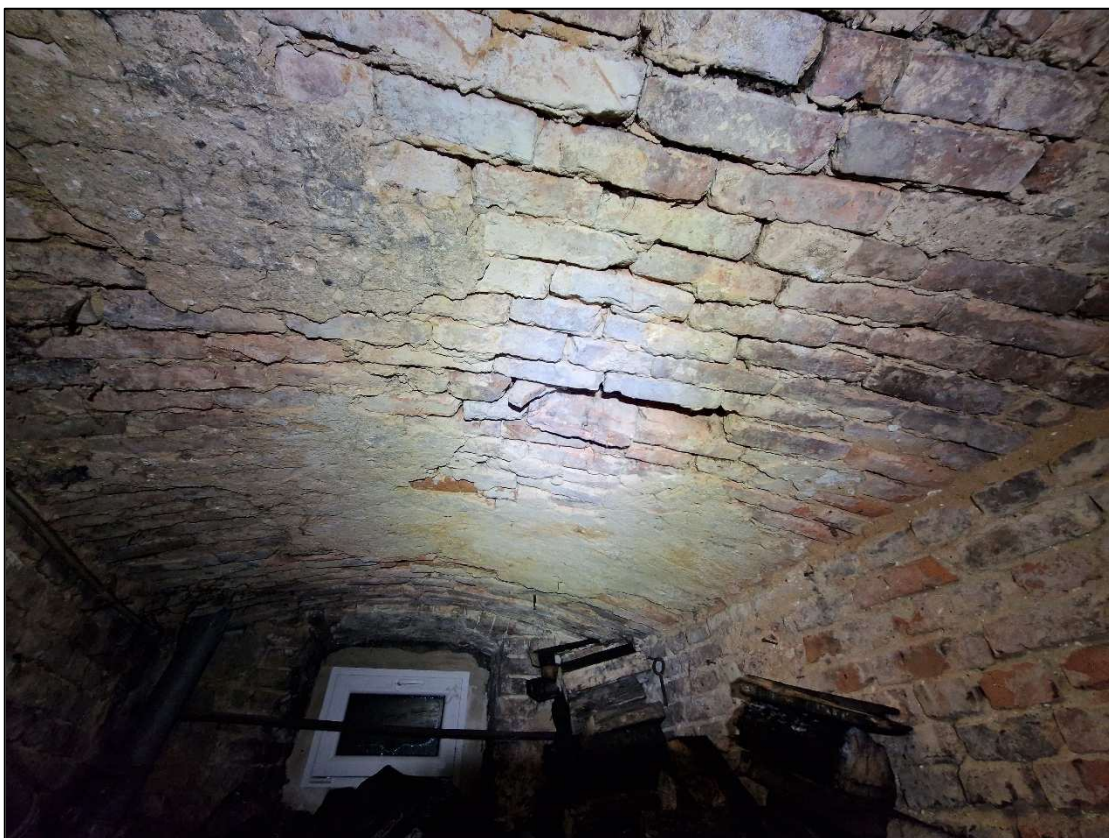
Rys 7. Silne zdegradowane i zdeformowane sklepienie ceglane w pomieszczeniu nr 10

Należy zwrócić szczególną uwagę na pole stropowe nr 10 wskazane na rys. 21 kolorem czerwonym. Sklepienie ceglane w tym polu wykazuje silną deformację oraz „wyplaszczanie”. Widoczne są liczne ubytki cegieł i odkształcenia od pierwotnej geometrii łukowej. Zaleca się w tym polu pilnie przystąpić do prac remontowych, a prowadzone prace wykonywać odcinkami, po podstemplowaniu stropu, pod nadzorem uprawnionego inżyniera.

100% sklepień ceglanych – również tych pomiędzy belkami stalowymi stropu odcinkowego – należy poddać rewitalizacji poprzez skucie luźnych tynków oraz wykonanie spoinowania uszkodzonych sklepień. W rejonie obluzowanych elementów murowych wykonać przemurowania. Do spoinowania zaleca się wykorzystać zaprawę przeznaczoną do renowacji obiektów zabytkowych. Sklepieniu pozbawione

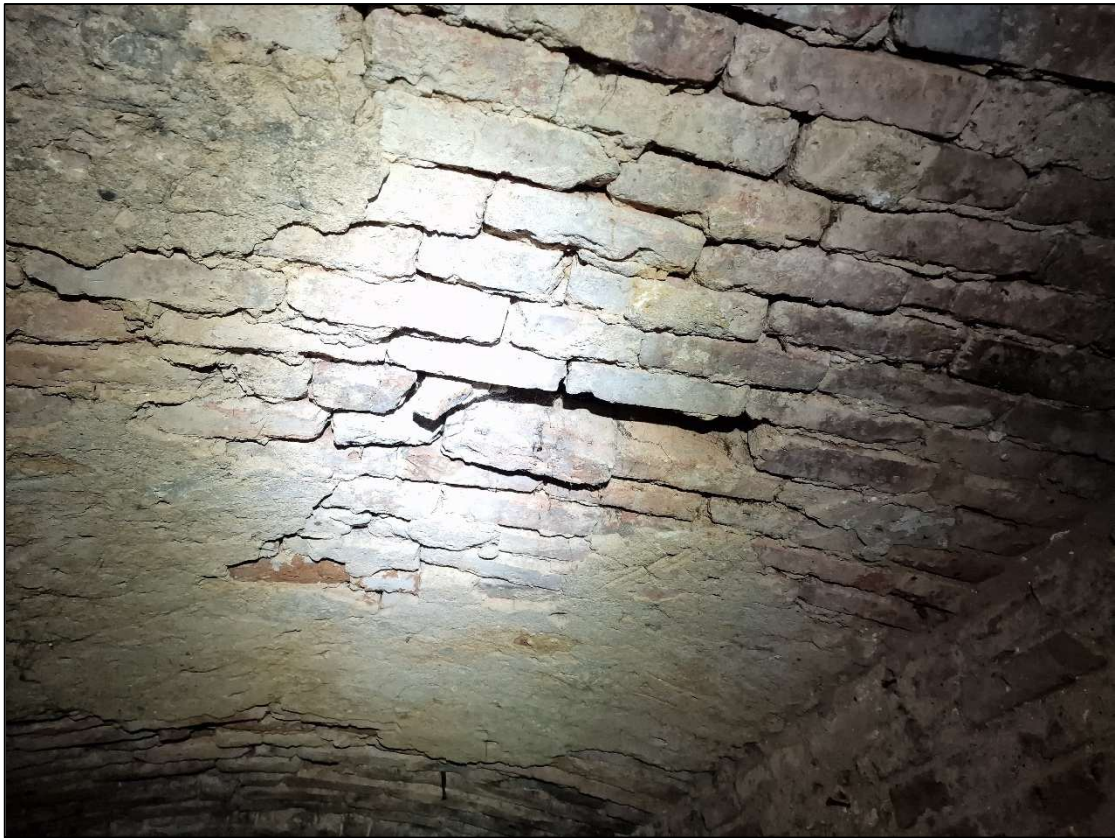
Rys 8. Silne zdegradowane i zdeformowane sklepienie ceglane w pomieszczeniu nr 10 – ubytki cegieł

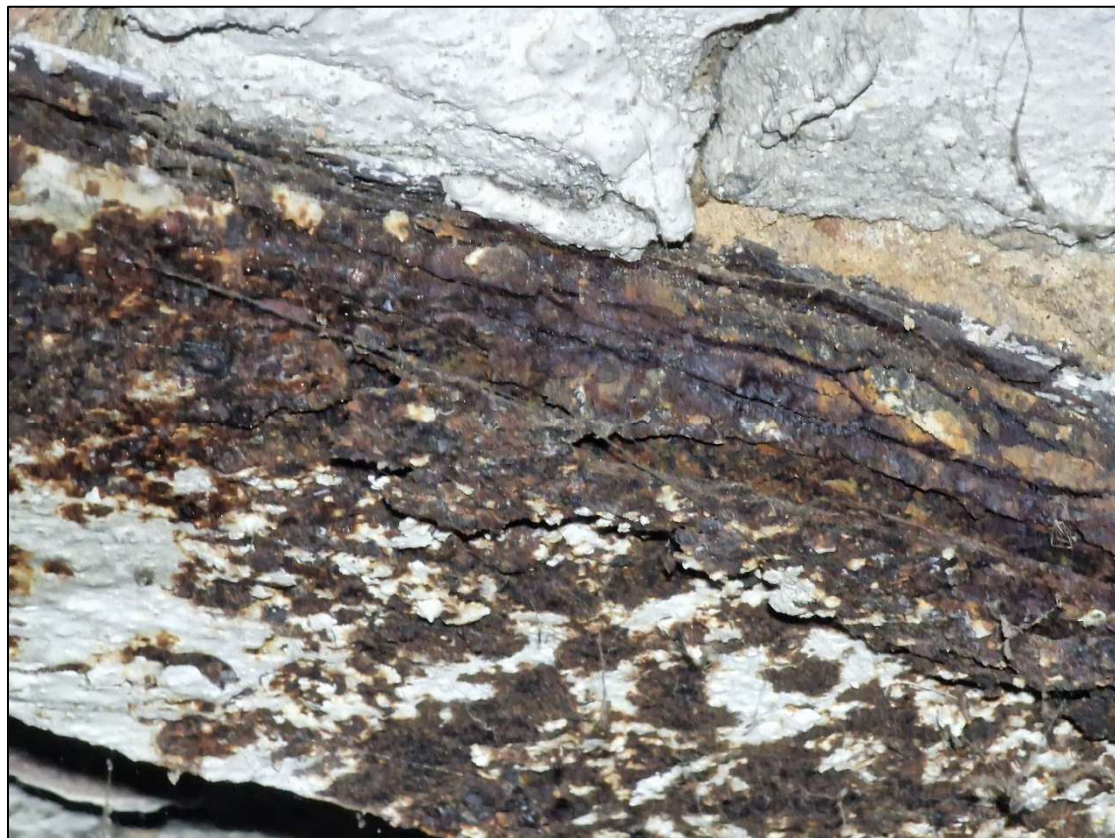
Oględziny przedmiotowego stropu nad piwnicą przeprowadzono od spodu. Stwierdzono występowanie silnej korozji z rozwarstwieniami dolnych stopek stalowych belek stropów odcinkowych. Wszystkie belki wykazują uszkodzenia korozyjne. Stan techniczny belek jest średni, a lokalnie pogorszony.

Rys 9. Silna korozja belek stalowych

Grubość dolnej półki dwuteownika INP200 w  $\frac{1}{4}$  szerokości wynosi według tablic 11,3 mm. W badaniach uzyskano wartości niższe z przedziału 9,59mm do 10,95mm. Zbliżenie kształtowały się wyniki w dwuteownikach INP220 oraz INP240. Oznacza to, że ubytki przekroju niektórych belek sięgają 15%.

Wszystkie widoczne elementy stalowych belek nośnych należy oczyścić (ręcznie lub przy użyciu drobnego sprzętu mechanicznego), a następnie dwukrotnie nanieść powłoki ochronne techniką malarską. Przed czyszczeniem zaleca się lokalne podstemplowanie belek co 2,0 m. Stemple należy usuwać i przemieszczać w czasie czyszczenia i malowania (również spawania), jednakże ich ilość powinna odpowiadać zawsze rozstawowi co 2,0 m.

- Oczyszczone belki podbić szczelnie na całej długości profilem stalowym np. płaskownik 80x4mm – 1 nowy profil dla 1 istniejącej belki stalowej. Profile zespolić poprzez spawanie.

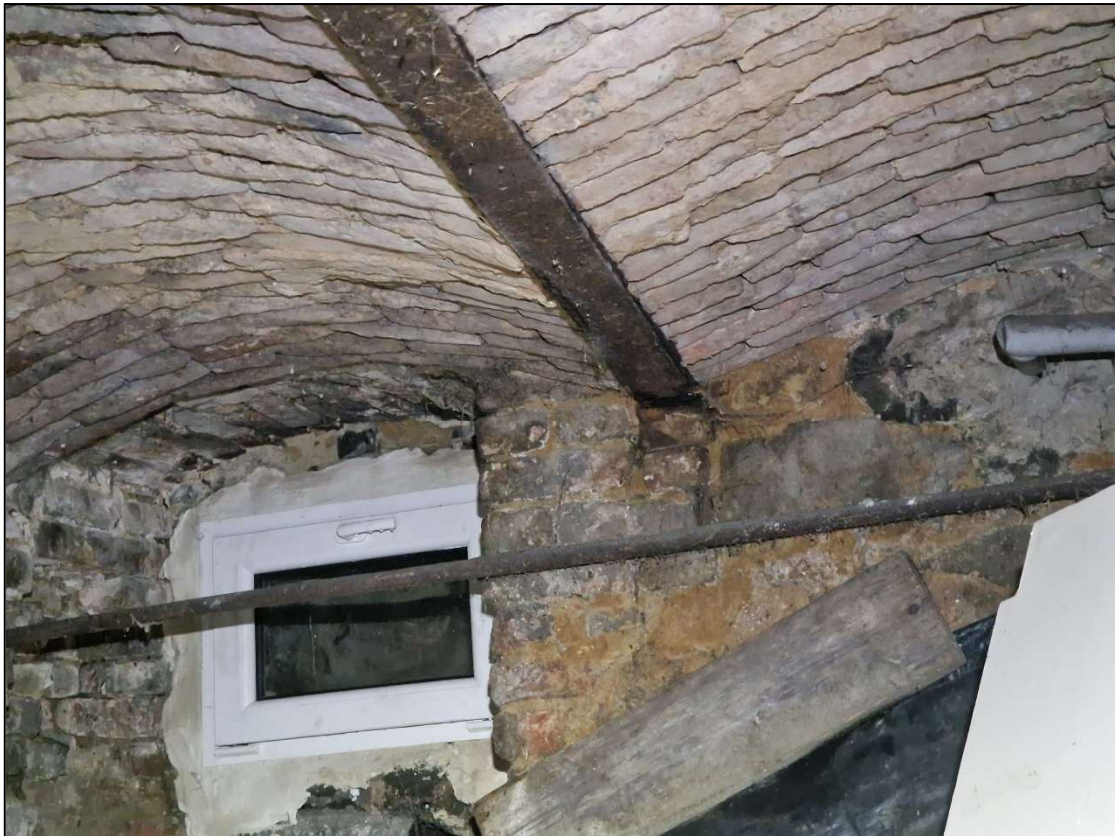
Rys 10. Ubytki i degradacja sklepień, zbutwiałe stalowe elementy stropu - pomieszczenie nr 8

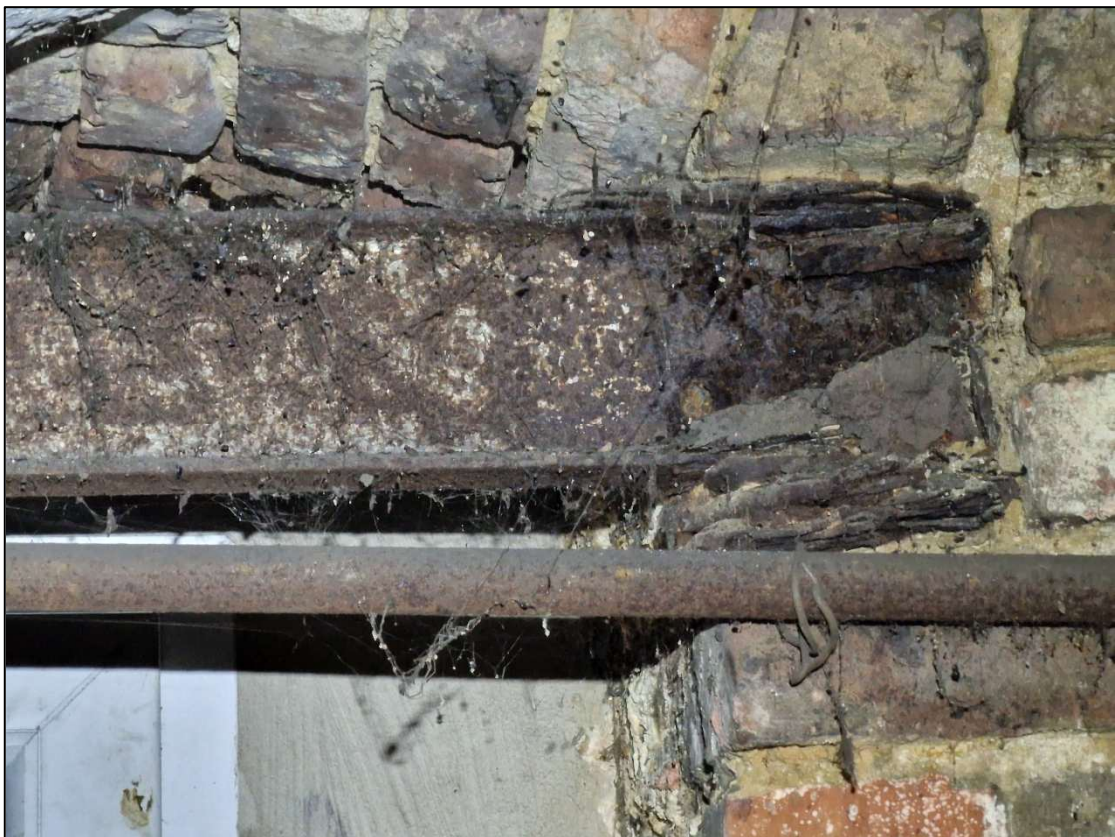
Rys 11. Przegnite stalowe nadproże okienne - pomieszczenie nr 5

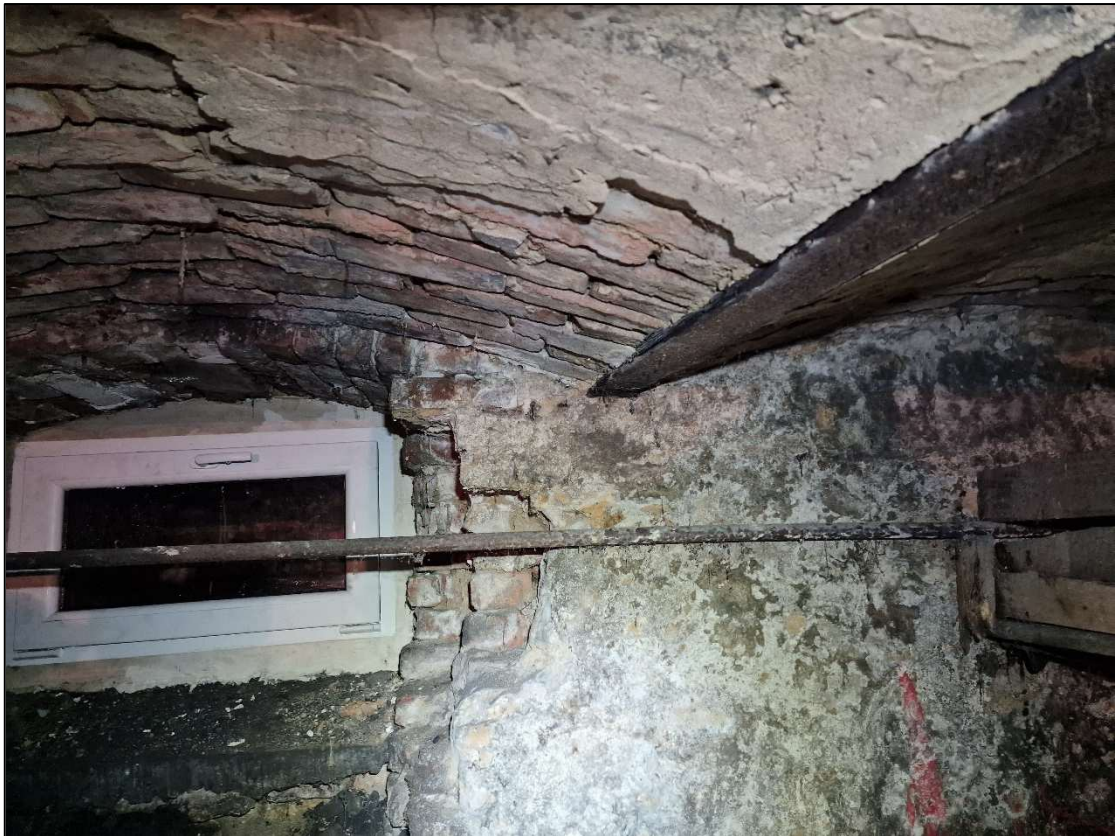
Rys 12. Ubytki i degradacja sklepień, zbutwiałe stalowe elementy stropu

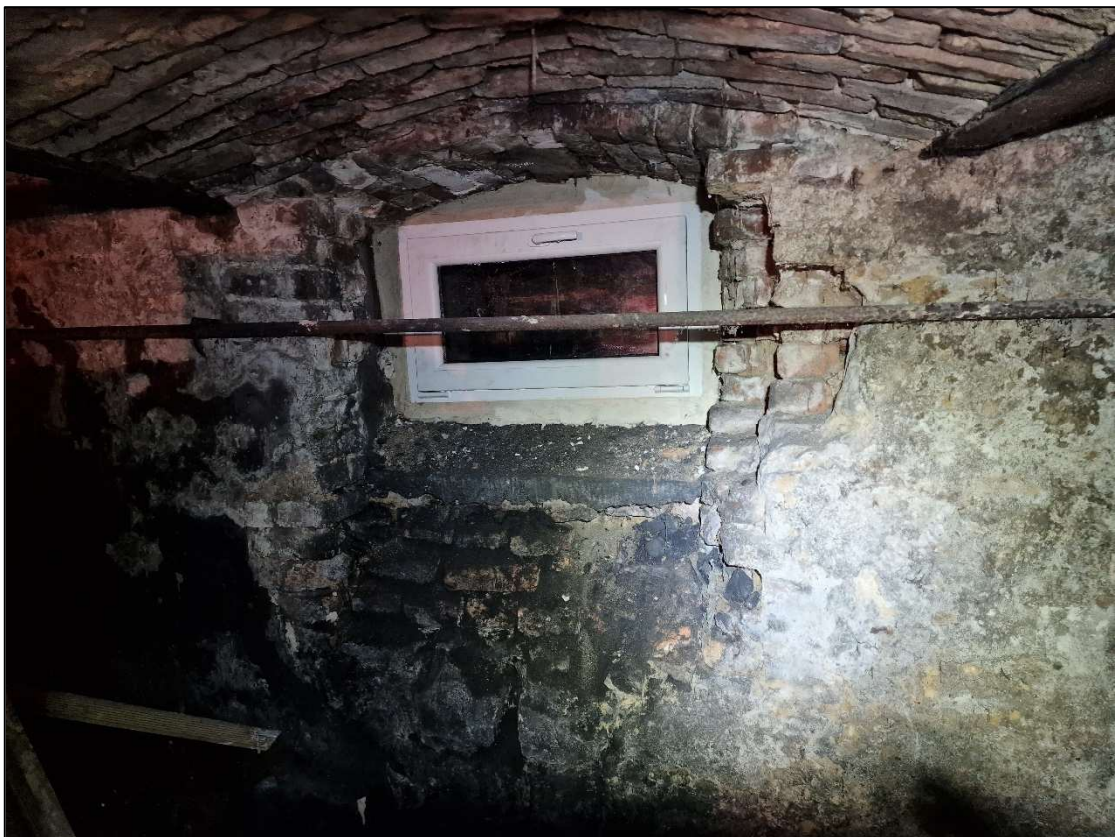
Rys 13. Ubytki ścian murowanych w rejonie nadproża okiennego

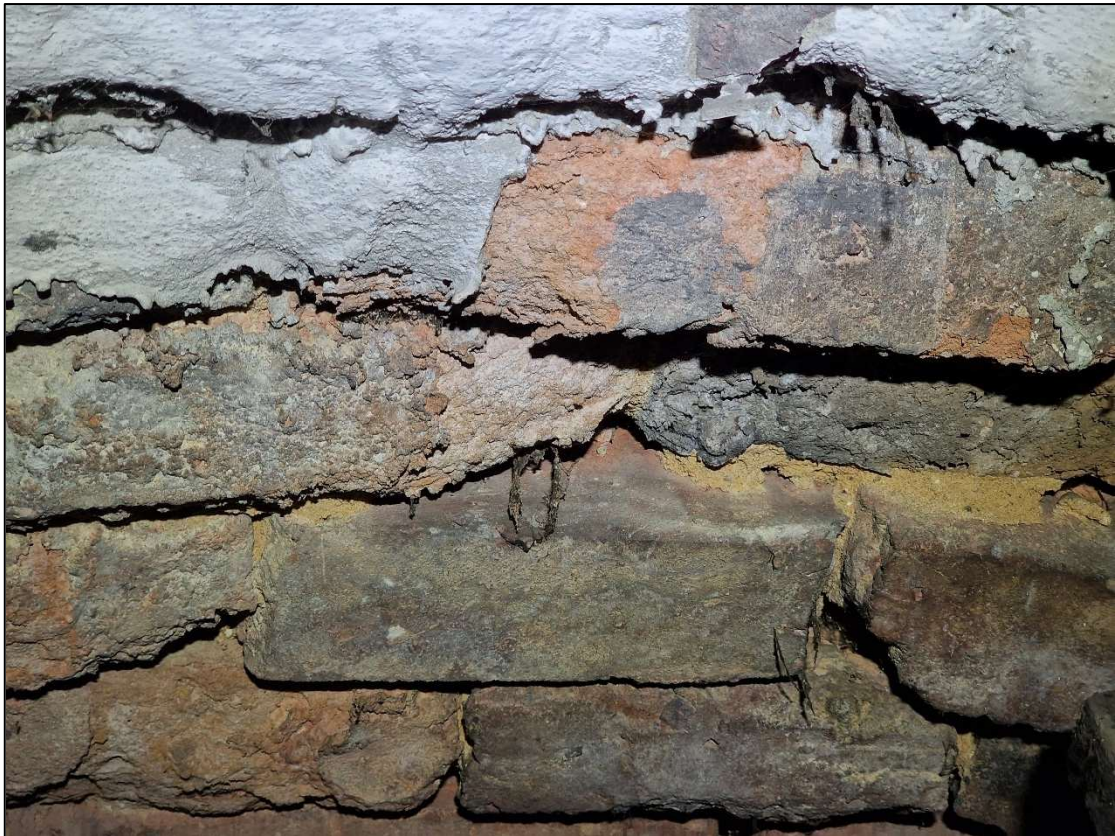
Rys 14. Ubytki i degradacja sklepień

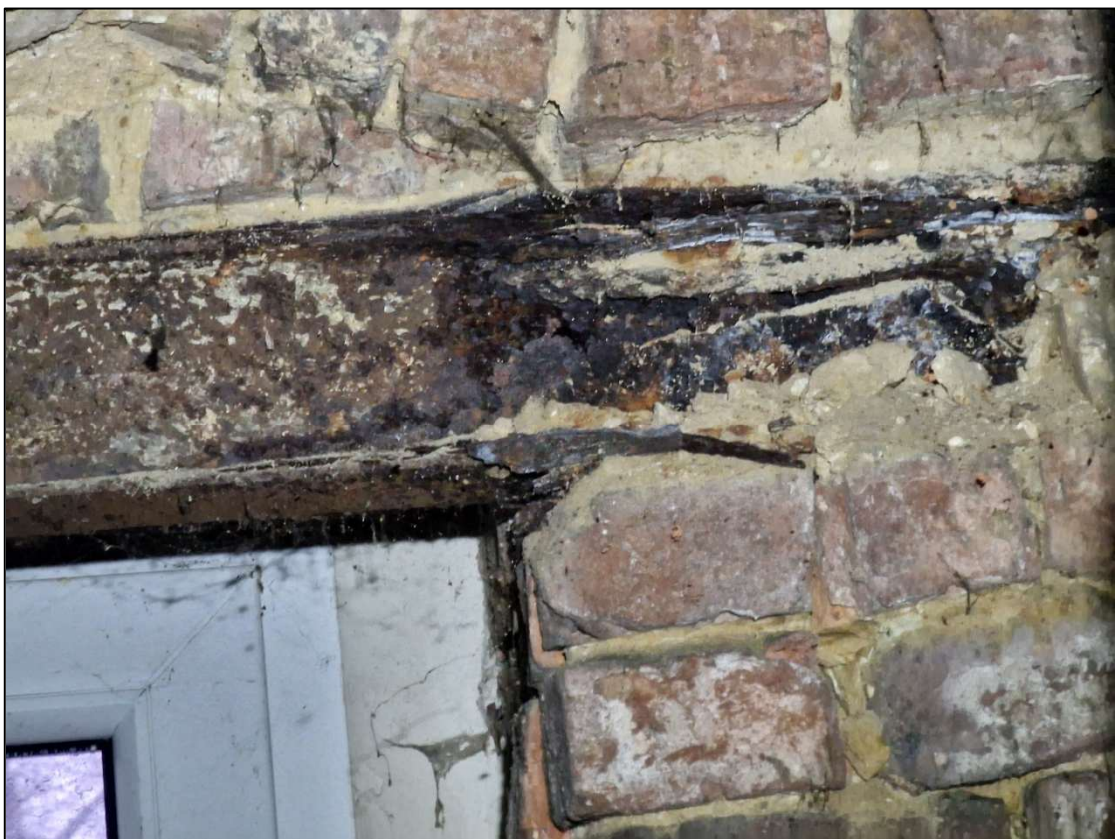
Rys 15. Przegnite stalowe nadproże okienne - pomieszczenie nr 1

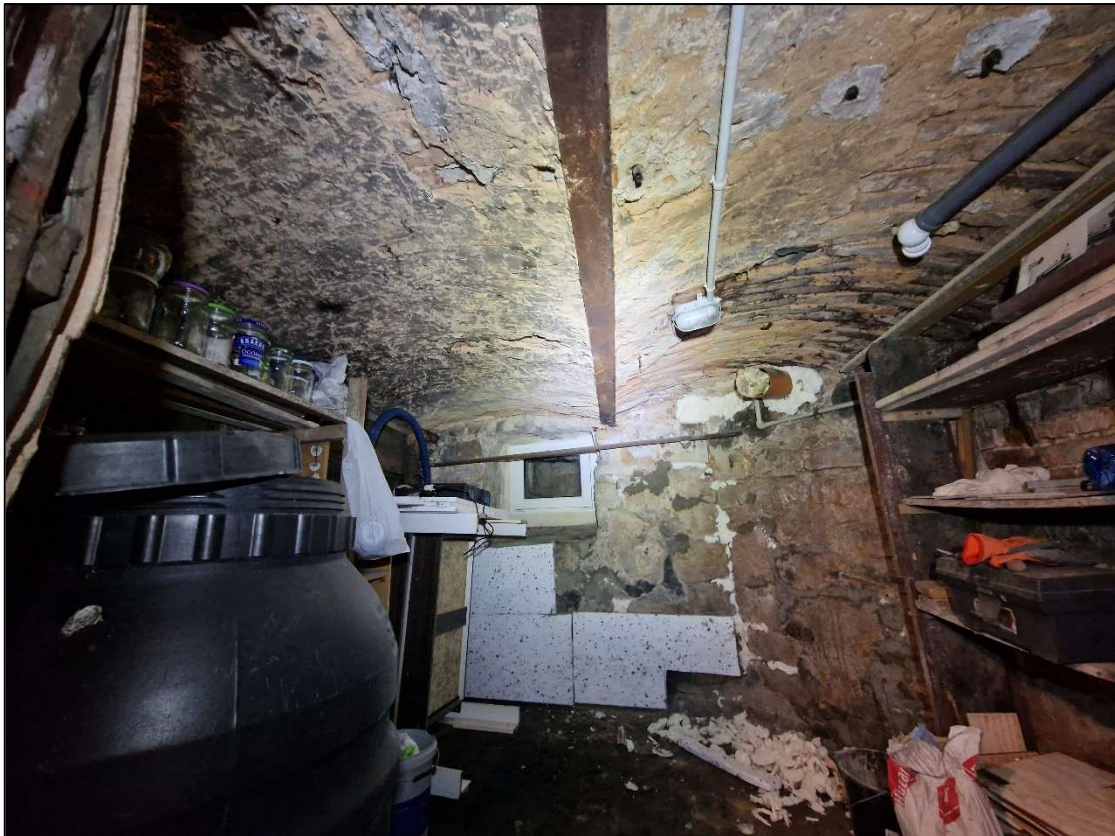
Rys 16. Ubytki i degradacja sklepień, zbutwiałe stalowe elementy stropu - pomieszczenie nr 12

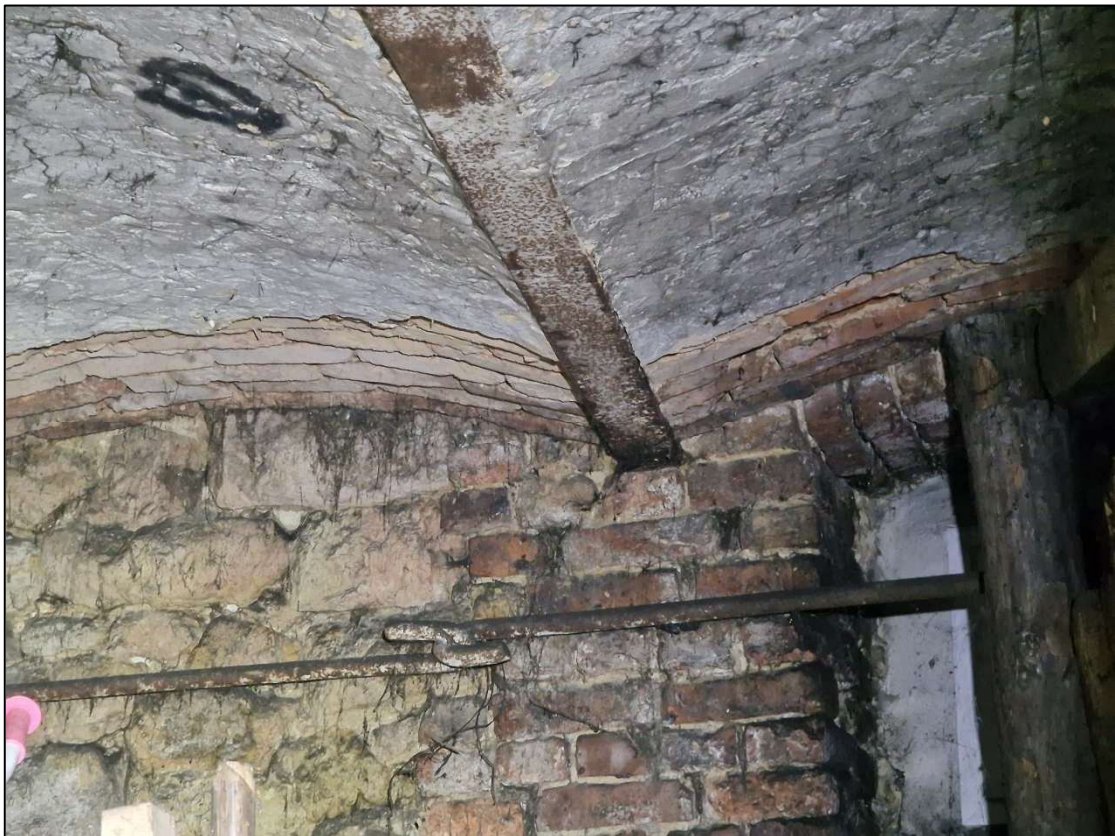
Rys 17. Ubytki i degradacja sklepień, zbutwiałe stalowe elementy stropu - pomieszczenie nr 2

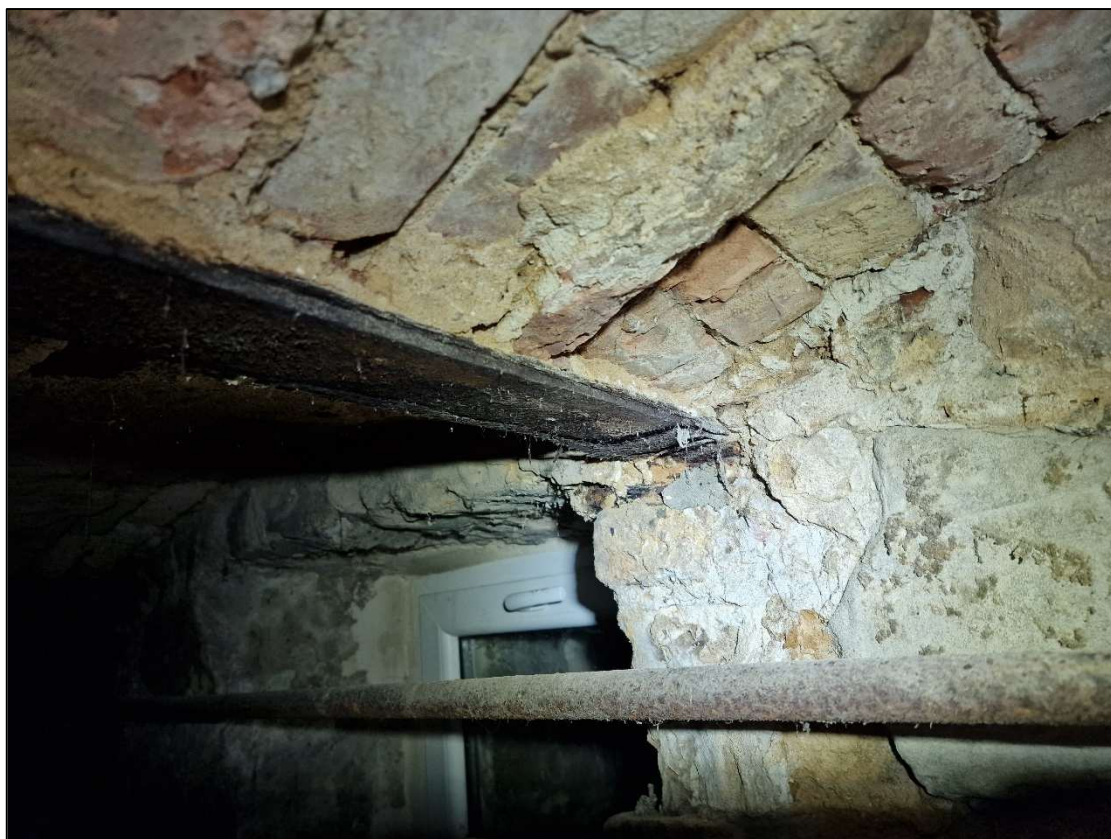
Rys 18. Ubytki i degradacja sklepień, zbutwiałe stalowe elementy stropu - pomieszczenie nr 8
